SUSTITUCIÓN DEL TURBO CON REF. 708639- BOLETÍN TÉCNICO 2009009.

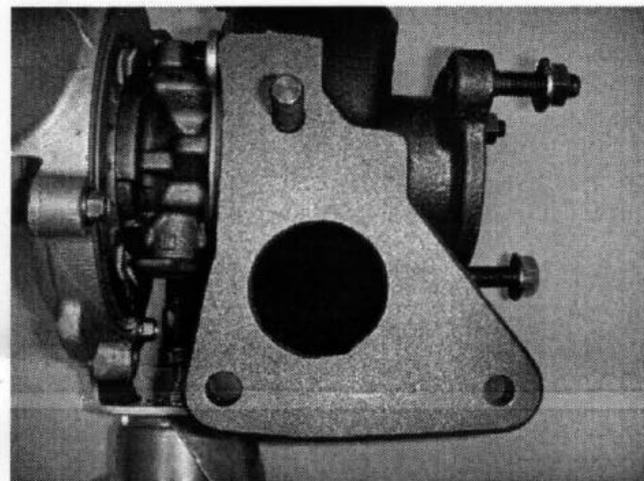
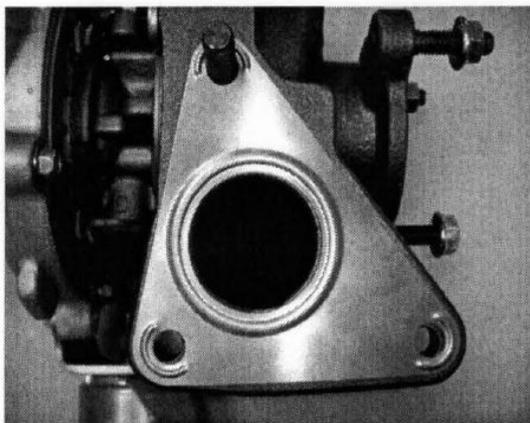
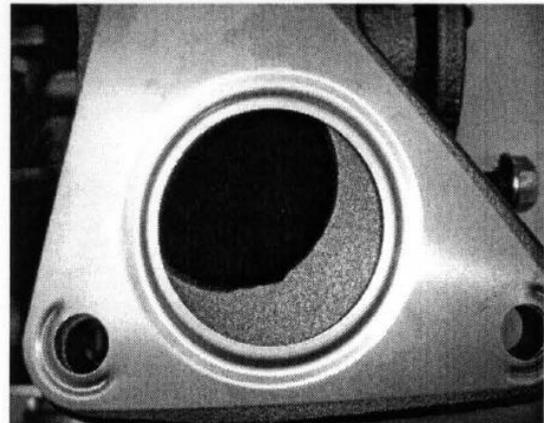
Prestar especial atención, a la hora de realizar el montaje de este turbo en el motor, ya que la junta entre el turbo y el colector del escape, puede ser colocado de dos maneras diferentes, pero de solo una forma quedar correcta.

Tal y como pueden ver en la fotografías inferiores, la junta queda alojada correctamente sólo de una forma correctamente, ya que de lo contrario se interrumpe la entrada de los gases de escape a la caracola del escape, y con ello, el incorrecto funcionamiento del turbo.
