## BOLETÍN 32

### Sustitución de turbos 9V202 y equivalentes

Ejemplo de vehículos afectados correspondiente al Grupo VAG de motor 1.2 TSI CBZB 77 KW 105 CV 1197 Cm3.

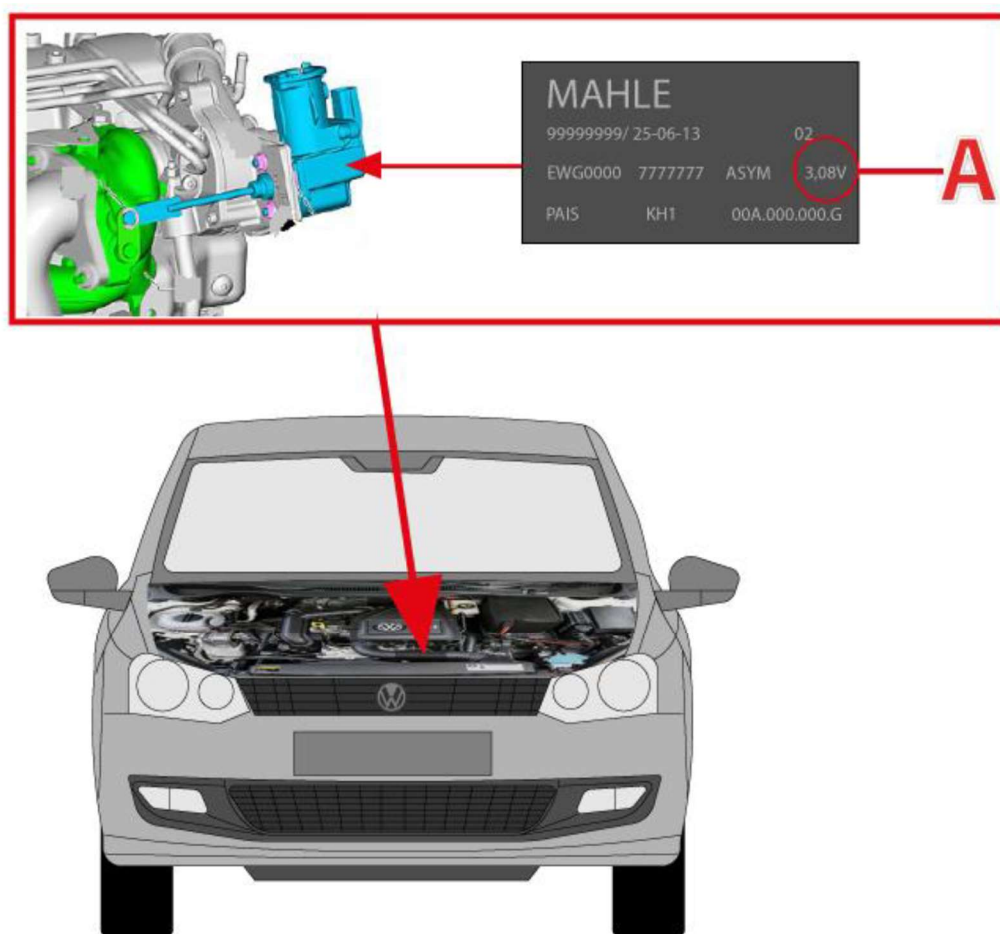
Ver imagen 1

A-Valor de tensión del regulador de presión de carga.

- Realizar lectura de códigos de avería registrados en la unidad de control motor con el útil de diagnóstico.
- Confirmar que se registra uno o varios de los códigos de avería mencionados en el campo síntoma de este boletín.
- Comprobar el valor de tensión del regulador de presión de carga con el útil de diagnóstico, el valor está indicado en el propio regulador (Ver imagen).  
Valor de tensión superior a 4,2V:
- Comprobar la referencia del turbocompresor.

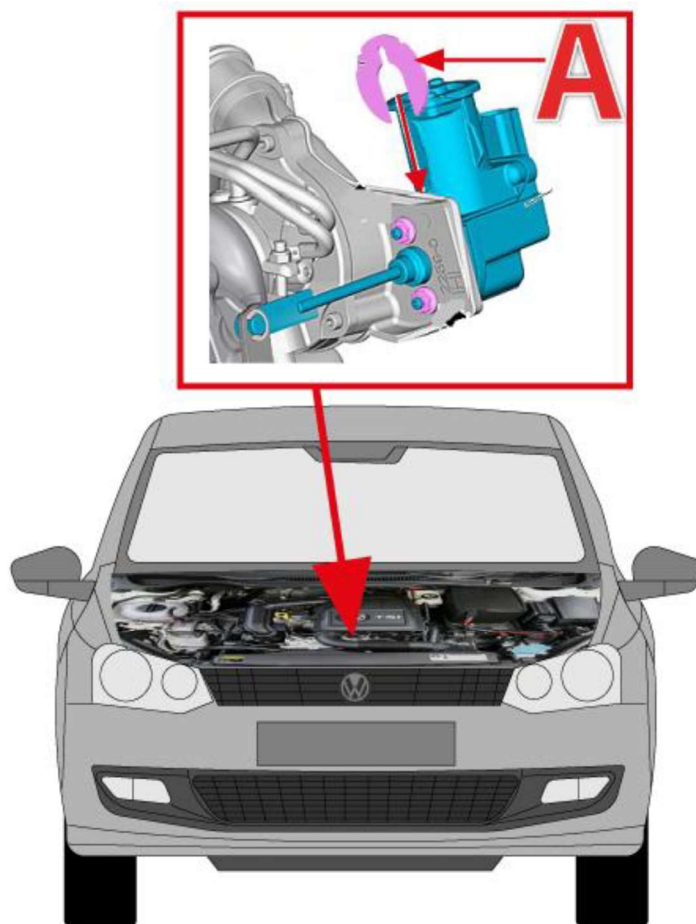
Ver Imagen 2:

A- Disco distanciador de 2mm.

- Comprobar si está instalado un disco distanciador de 2mm (es posible que lleve instalado un disco distanciador de 1 mm) entre el regulador de presión de carga y la brida en la caja del turbo (Ver imagen).
- Instalar un disco distanciador de 2mm si es preciso.
- Borrar los códigos de avería registrados en la unidad de control motor con el útil de diagnóstico
- Reprogramar la unidad de control motor con software actualizado.
