Boletín 24

Modelos: Vauxhall Astra/Motor Corsa

Z17DTH 2003- 49131-06007

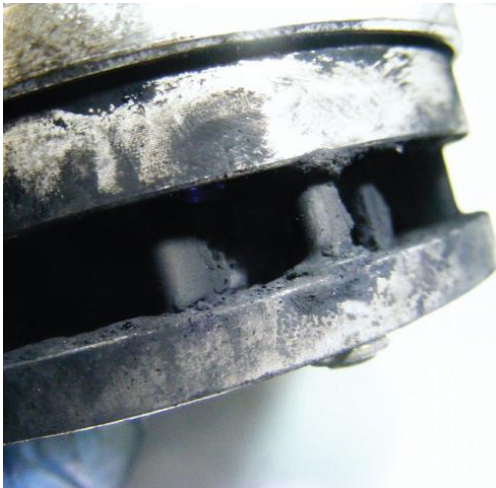
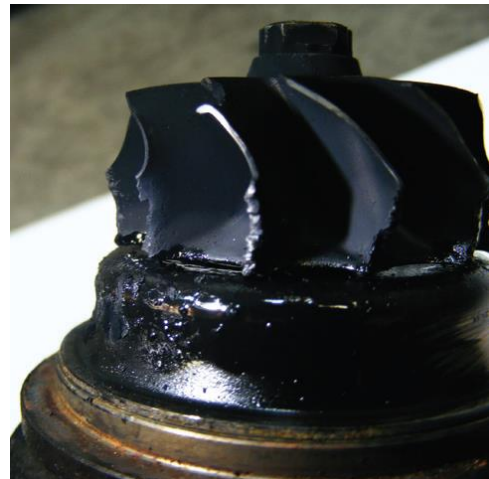
La acumulación de hollín y el desprendimiento de carbonilla procedente de la EGR, provoca daños en el aro de la geometría y en la turbina de escape.

Es estrictamente necesario que siga estas instrucciones antes de montar este turbo.

El no reemplazar y verificar su limpieza antes del montaje del turbo provocara la avería del mismo.
